Codi	Nom del camí
40	Camí de Cal Lloses
Extrem i topònim inicial	Extrem i topònim final
Carretera	Camí
BV-2231 (PQ 3+000)	Pista d'Argençola a Carbasí (11) PQ 1+180

Signat: Eduard Cot de Torres	Títol de l'estudi CATÀLEG DE CAMINS MUNICIPALS D'ARGENCÇOLA (ANOIA)	Codi 3453-PL-01	Títol del plànol PLANTA GENERAL. CAMÍ 40	Plànol 1
	Escala A-3 1/10.000 A-1 1/5.000	Data DESEMBRE 2016	Full 1 de 1

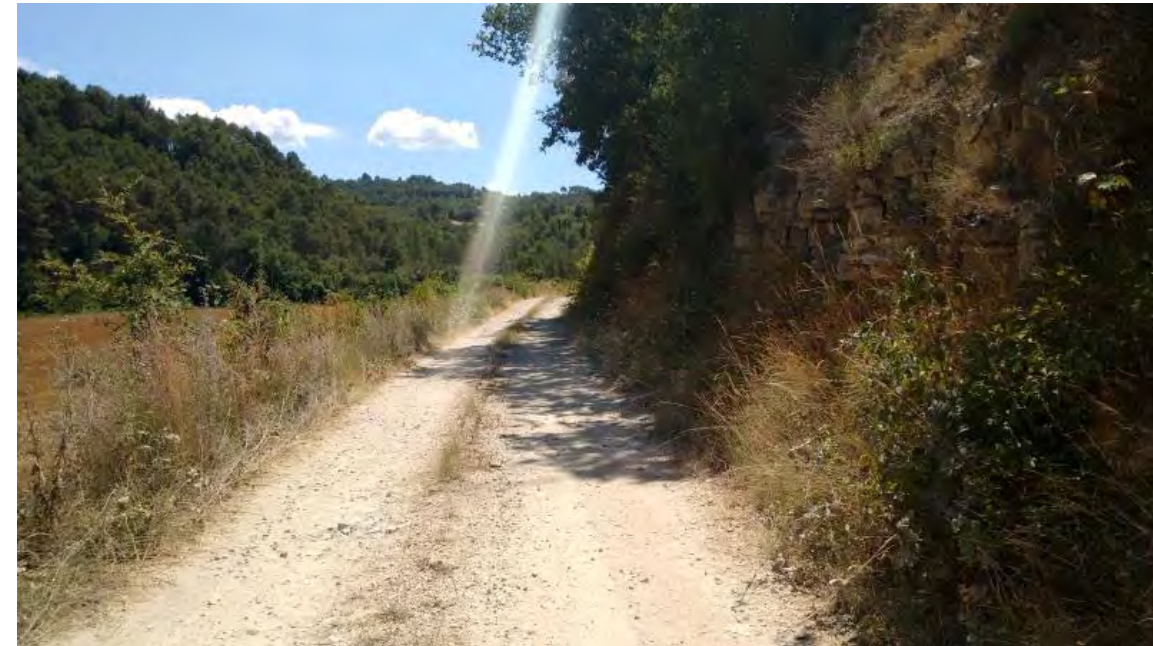
FOTOGRAFIA

Camí que s'inicia a la carretera BV-2231 i que finalitza el seu recorregut al PQ 1+180 del camí 11. El camí circula paral·lel al Torrent del Molí de les Vinyes i dona accés a diversos camps de conreu de les Planes del Molí. Al PQ 0+175 el camí creua el Torrent per un pont de formigó en bon estat de conservació. El camí està en bon estat de conservació i amplada constant. No conté cap restricció de pas.

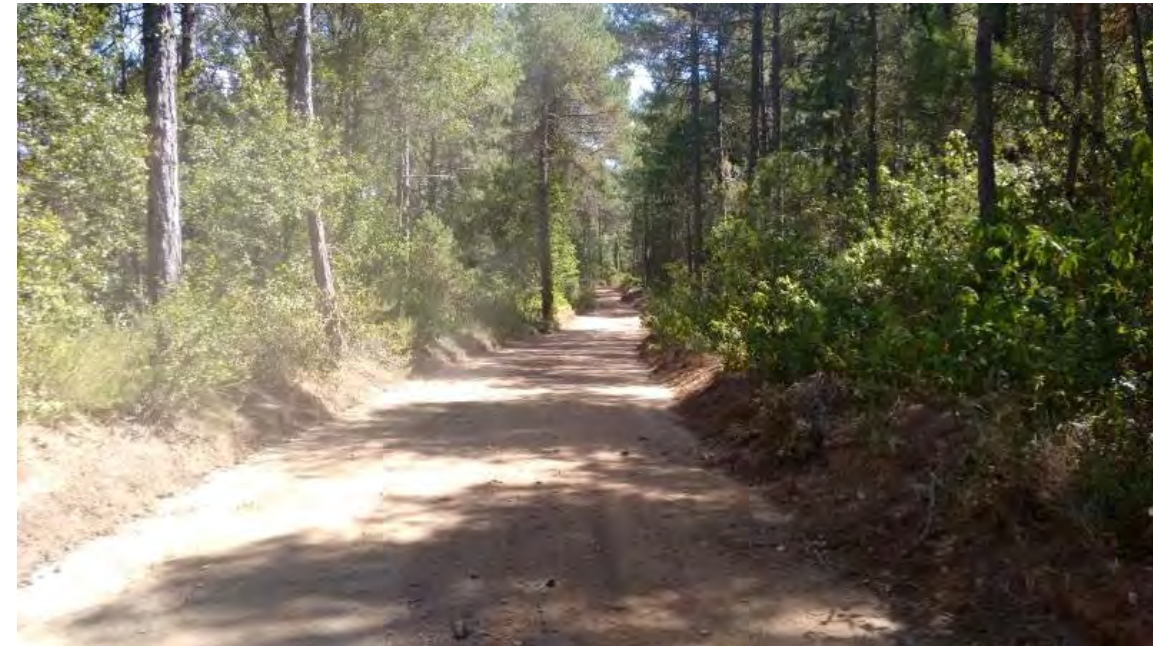
FOTOGRAFIA

Camí que s'inicia al PQ 1+071 del camí 42 i finalitza el seu recorregut al PQ 0+384 del camí 30. El camí conté forces afloraments de roca durant tot el recorregut i està en bon estat de conservació si bé hi ha irregularitats en forma de imperfeccions al paviment i vegetació a la plataforma a alguns trams. El camí no conté cap restricció de pas.

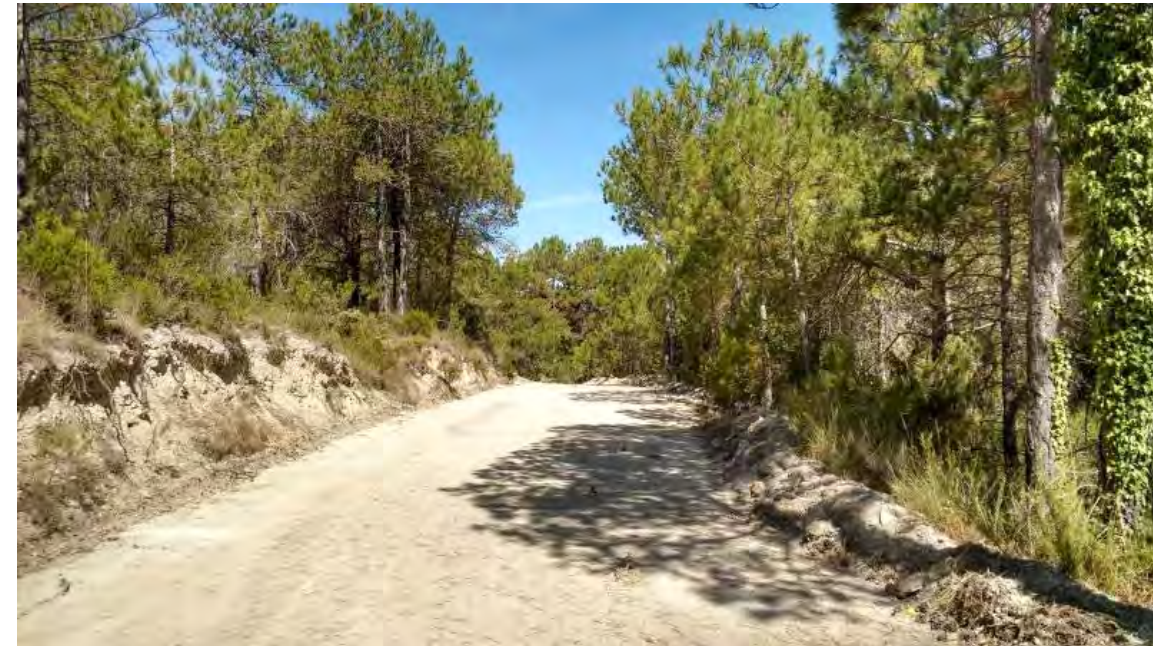
FOTOGRAFIA

Camí que s'inicia al terme municipal de Sant Martí de Tous i finalitza el seu recorregut al PQ 5+527 del camí 30. El primer tram està en bon estat de conservació. El segon tram, des del PQ 1+127 s'observa que una retroexcavadora ha passat però no ha acabat la feina. Bonyes de sorra i difícil circulació. Acaba com a camí rural, tot i que la major part és pista. Algún tram curt amb aflorament de roca. Finalitza el seu recorregut al costat dels Plans de Ferran. No hi ha cap restricció per a la circulació.

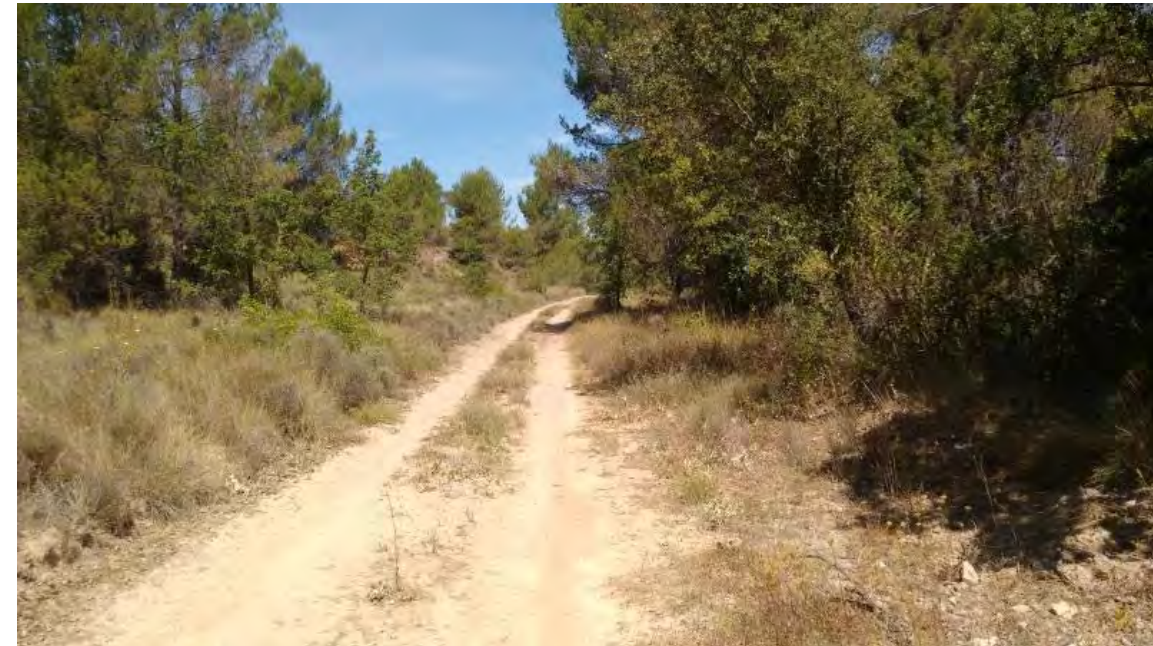
FOTOGRAFIA

Camí que s'inicia al PQ 2+529 del camí 30 i finalitza el seu recorregut al PQ 4+764 del mateix camí 30. El camí comença pràcticament pla fins arribar Cal Casanova, on s'uneix a un camí que ascendeix constantment fins arribar a Cal Gotzo de Dalt. Aquest segon tram conté afloraments de roca i pedres sobre el paviment que dificulten la circulació. Aquest camí no conté cap restricció de pas.

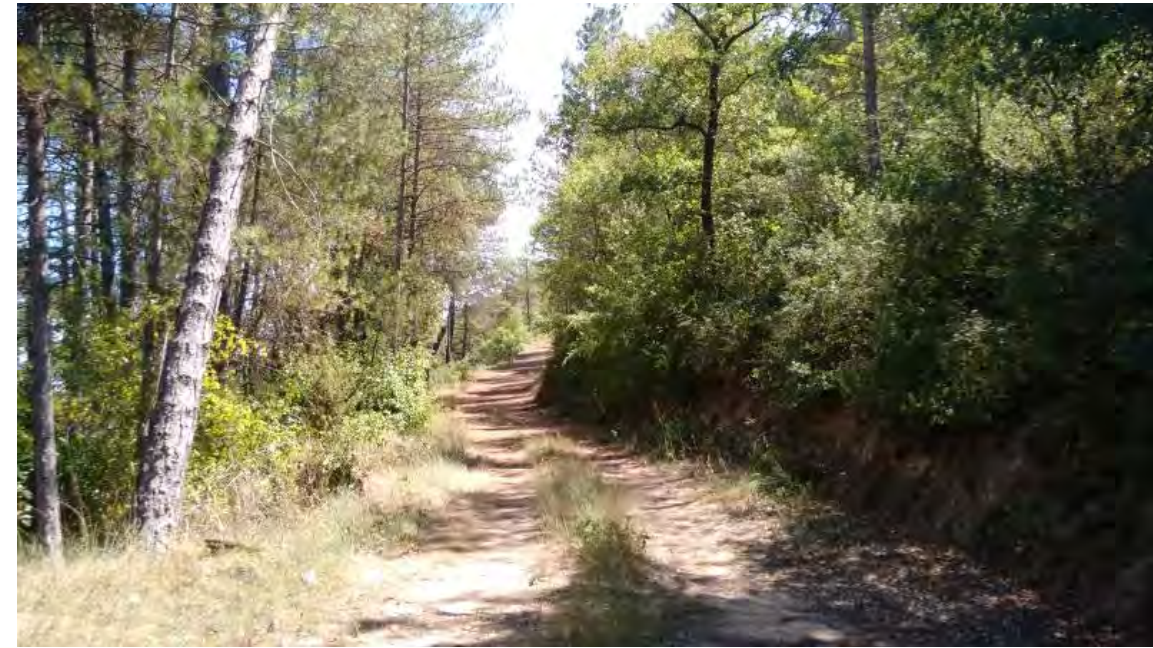
FOTOGRAFIA

Camí que s'inicia al PQ 2+080 del camí 29 i finalitza el seu recorregut al PQ 1+304 del camí 43. Camí de traçat sinuós i amb un bon estat de conservació, amb irregularitats i afloraments de roca tant al primer tram de terra, com al segon de tot u. El camí no conté cap restricció de pas.

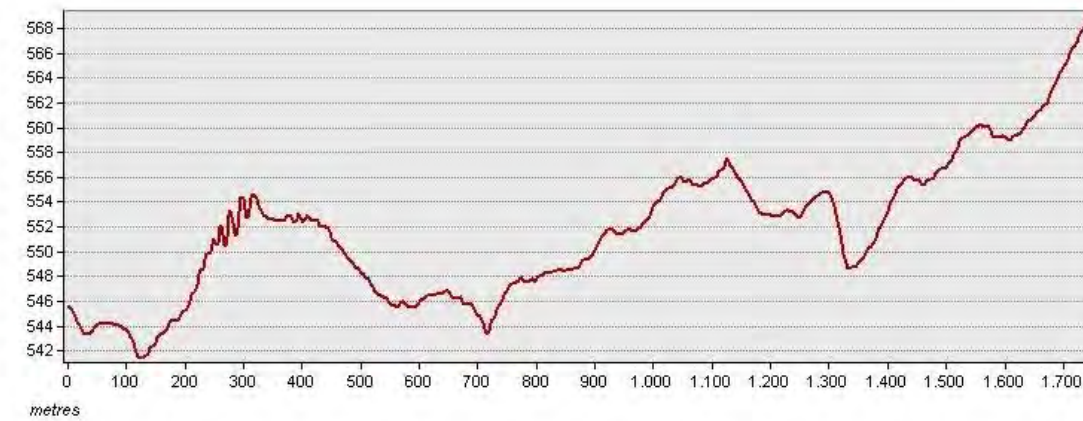
PERFIL LONGITUDINAL

ESTAT I GEOMETRIA		DADES FUNCIONALS	
General:	Camí en bon estat amb irregularitats	Tipologia de camí:	Pista forestal
Longitud:	1.746 m	Restricció de circulació:	Cap restricció
Amplada mitjana:	3,32 m

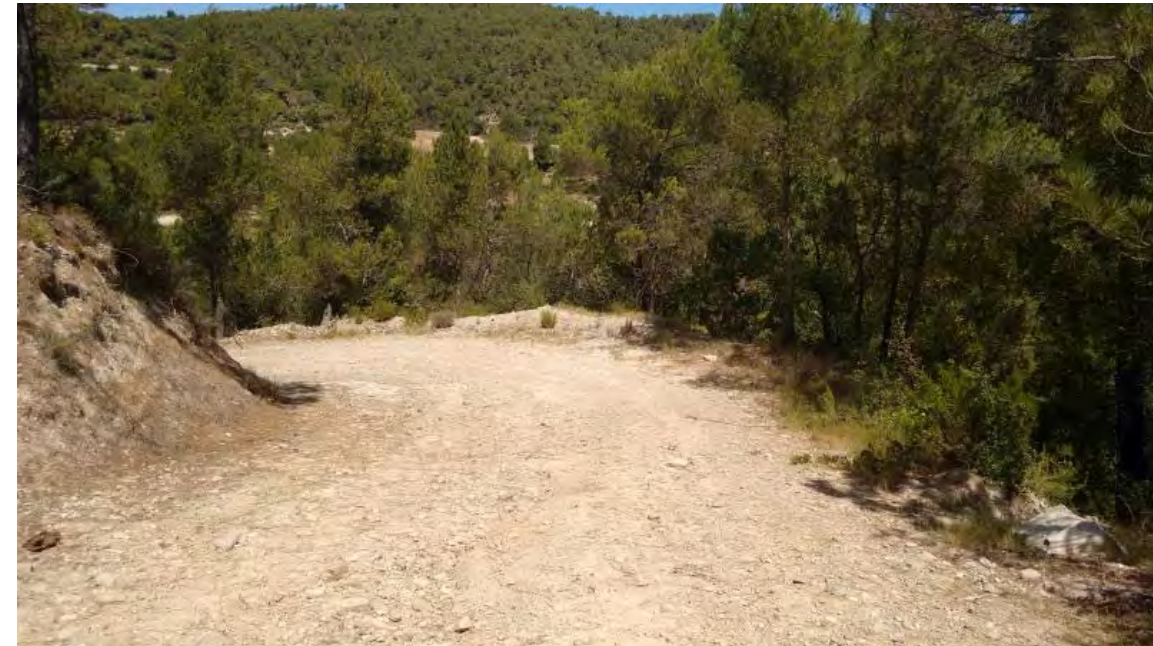
FOTOGRAFIA

Camí que s'inicia al PQ 1+332 del camí 44 i finalitza el seu recorregut al PQ 1+017 del camí 23. Camí de traçat sinuós que comença als Cirers i arriba a l'intersecció amb el camí 23, al costat del Castell dels Moros. Al primer tram està en prou bon estat, si bé hi ha moltes pedres i afloraments de roca sobre el paviment. Cap al PQ 0+455 el camí conté molta vegetació que invadeix la plataforma i els laterals. A banda, el camí creua diverses vegades la Riera de Clariana sense pont. El camí està en mal estat de conservació. No conté cap restricció de pas.

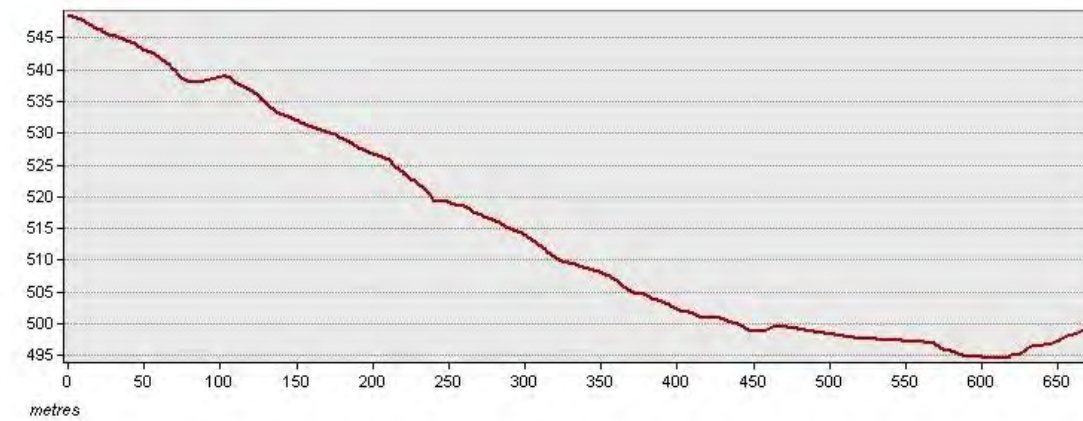
PERFIL LONGITUDINAL

ESTAT I GEOMETRIA		DADES FUNCIONALS	
General:	Camí en mal estat de conservació	Tipologia de camí:	Pista forestal
Longitud:	671 m	Restricció de circulació:	Cap restricció
Amplada mitjana:	3,34 m

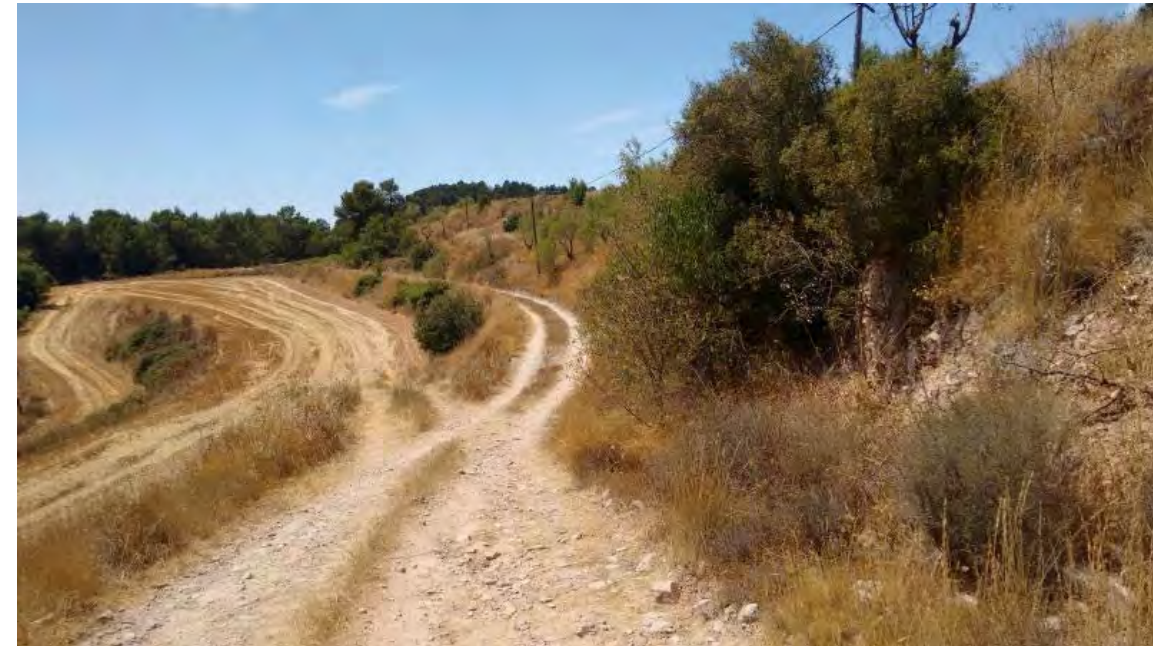
FOTOGRAFIA

Camí que s'inicia a la carretera BV-2234, prop de Carbassí, i finalitza el seu recorregut al PQ 2+325 del camí 11. Aquest camí de desembosc dóna accés primer a una àrea de camps de conreu i posteriorment creua un petit bosc fins arribar a Cal Borràs. El camí de terra està en bon estat de conservació amb irregularitats, com pedres o vegetació menor sobre el paviment. El camí no conté cap restricció de pas.

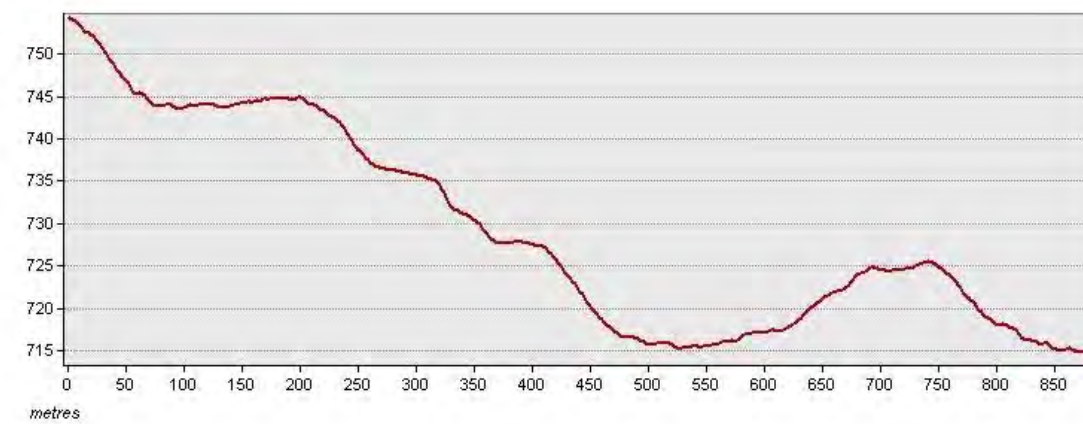
PERFIL LONGITUDINAL

ESTAT I GEOMETRIA		DADES FUNCIONALS	
General:	Camí en bon estat amb irregularitats	Tipologia de camí:	Pista forestal
Longitud:	881 m	Restricció de circulació:	Cap restricció
Amplada mitjana:	3,10 m

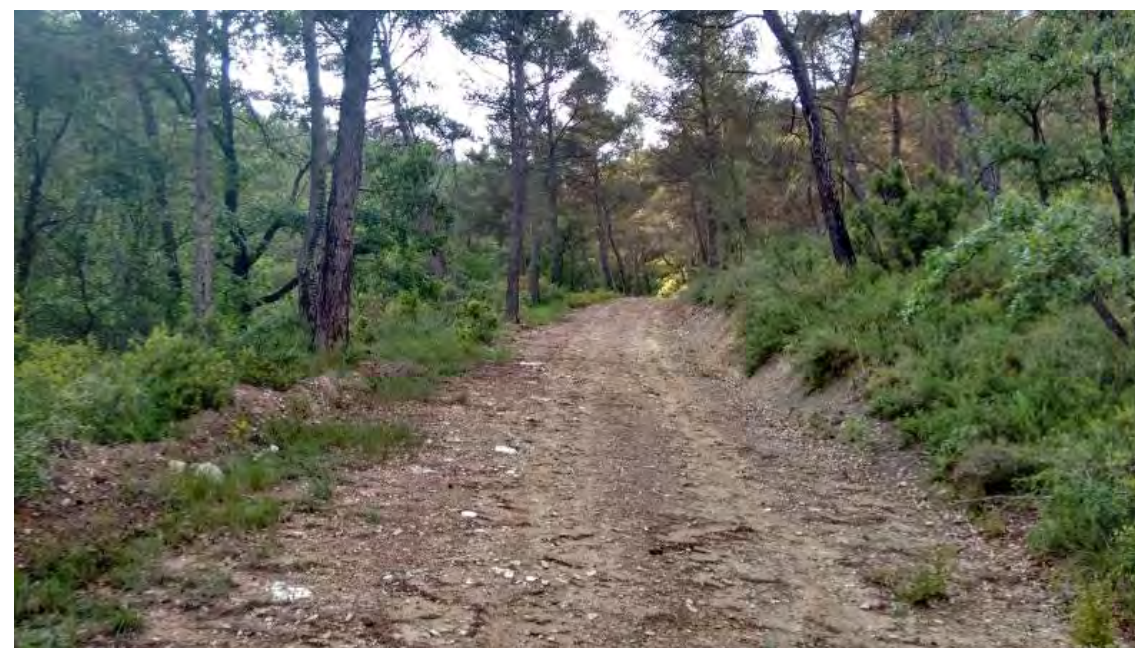
FOTOGRAFIA

Camí que s'inicia a la carretera N-II i finalitza el seu recorregut al PQ 1+674 del camí 1. El camí ascendeix constantment des de sota el pont de la carretera A-2, passant per la Font del Boig i seguint el traçat de la Rasa de la Font del Boig fins al PQ 0+993, on canvia de direcció i ascendeix en més calma fins trobar-se amb el camí 1. El camí està en bon estat de conservació tot i que conté forces afloraments de roca i altres possibles complicacions a la circulació. El camí no conté cap restricció de pas.

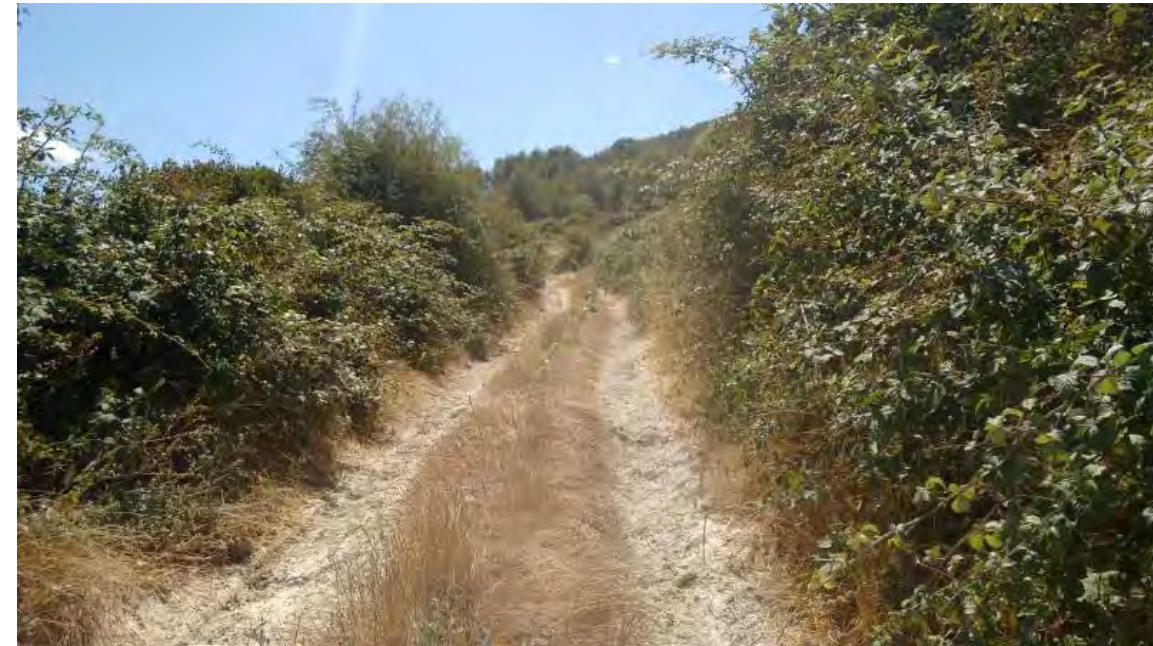
FOTOGRAFIA

Camí que s'inicia al PQ 1+036 del camí 11 i finalitza el seu recorregut al PQ 0+070 del camí 13. El camí surt del Molí de les Vinyes i arriba pràcticament al Coll. El seu traçat és sinuós i ascendent, si bé hi ha trams on hi ha un petit descens. El camí es classifica com a mal estat de conservació especialment pel tram del mig, cap al PQ 0+710, on hi ha una forta pujada amb roques grans que dificulten seriosament la circulació. Passat aquest punt conflictiu el camí està en bon estat, amb vegetació a l'eix però apte per la circulació de vehicles de quatre rodes. Al tram en mal estat esmentat disposa d'una bifurcació just al principi que guia el tràfic per un camp de conreu, establint així durant els pitjors metres del camí un recorregut paral·lel que sembla que és el camí utilitzat normalment per la circulació. El camí no conté cap restricció de pas.

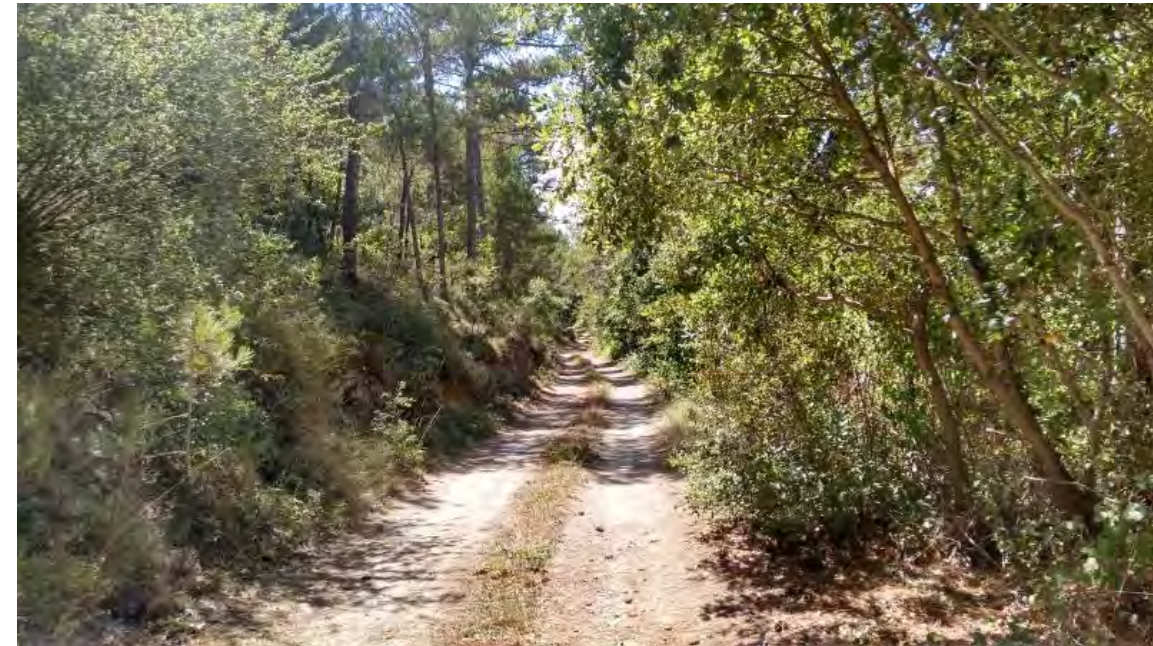
FOTOGRAFIA

Camí que s'inicia al PQ 0+995 del camí 48 i finalitza el seu recorregut al PQ 0+548 del camí 14. Aquest camí, defineix una via més ràpida per comunicar amb Rocamora. El camí, de traçat sinuós, està en bon estat de conservació amb irregularitats representades per petits bonyis i vegetació a la part central del camí, sobretot al primer tram del camí. El camí no conté cap restricció de pas per a vehicles de tota mena.

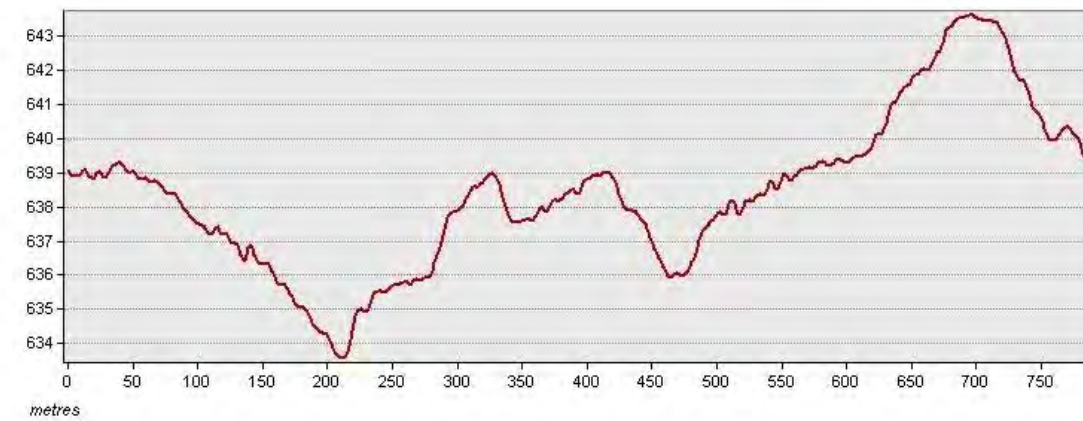
PERFIL LONGITUDINAL

ESTAT I GEOMETRIA		DADES FUNCIONALS	
General:	Camí en bon estat amb irregularitats	Tipologia de camí:	Pista forestal
Longitud:	788 m	Restricció de circulació:	Cap restricció
Amplada mitjana:	2,90 m

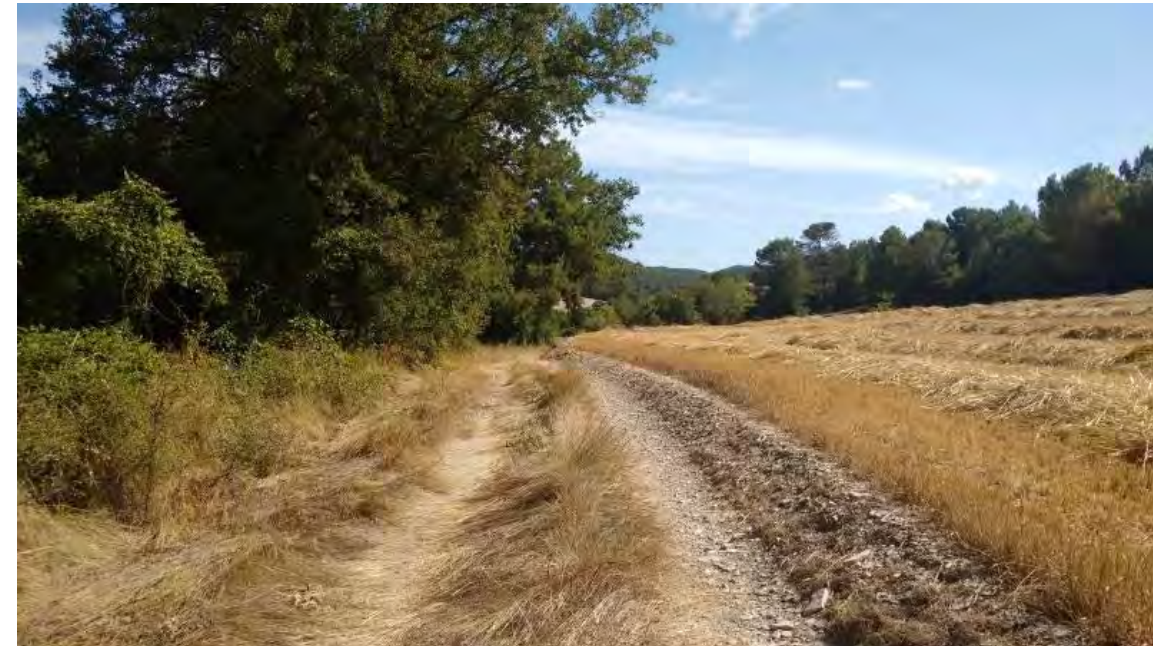
FOTOGRAFIA

Camí que comença al terme municipal de Talavera i finalitza al terme municipal de Santa Coloma de Queralt. El camí, en estat acceptable de conservació i amb força vegetació sobre el paviment i l'eix central, té un traçat força rectilini i constantment ascendent. Dóna accés a les finques de Cal Soler i Ca l'Esteve de Baix. Precisament, en creuar aquesta finca, el camí es troba tallat, on un arbre posat al mig del recorregut impedeix la continuació de la circulació.

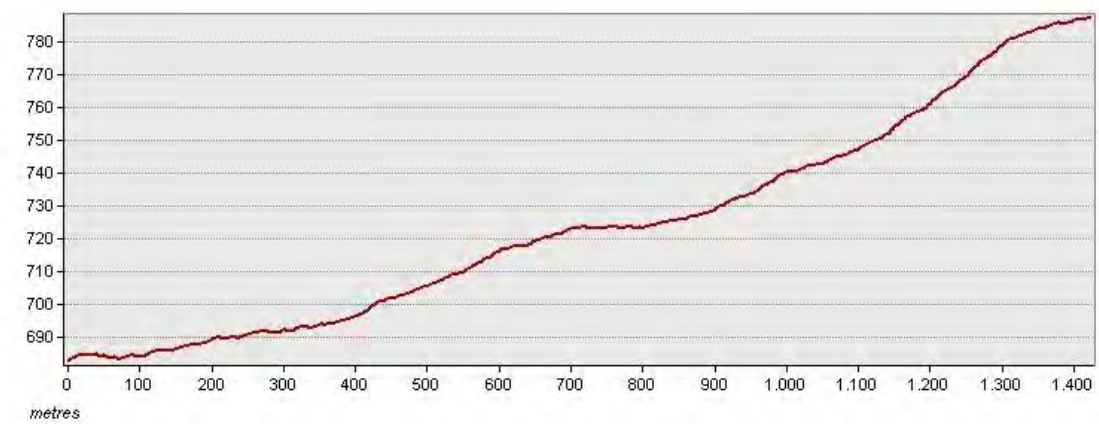
PERFIL LONGITUDINAL

ESTAT I GEOMETRIA		DADES FUNCIONALS	
General:	Camí en un estat acceptable	Tipologia de camí:	Pista forestal
Longitud:	1.423 m	Restricció de circulació:	Prohibit parcialment
Amplada mitjana:	2,60 m
