# Església romànica de Santa Maria del Camí

INFORME TÈCNIC PER A LA  
DECLARACIÓ DE BÉ  
CULTURAL D'INTERÈS LOCAL

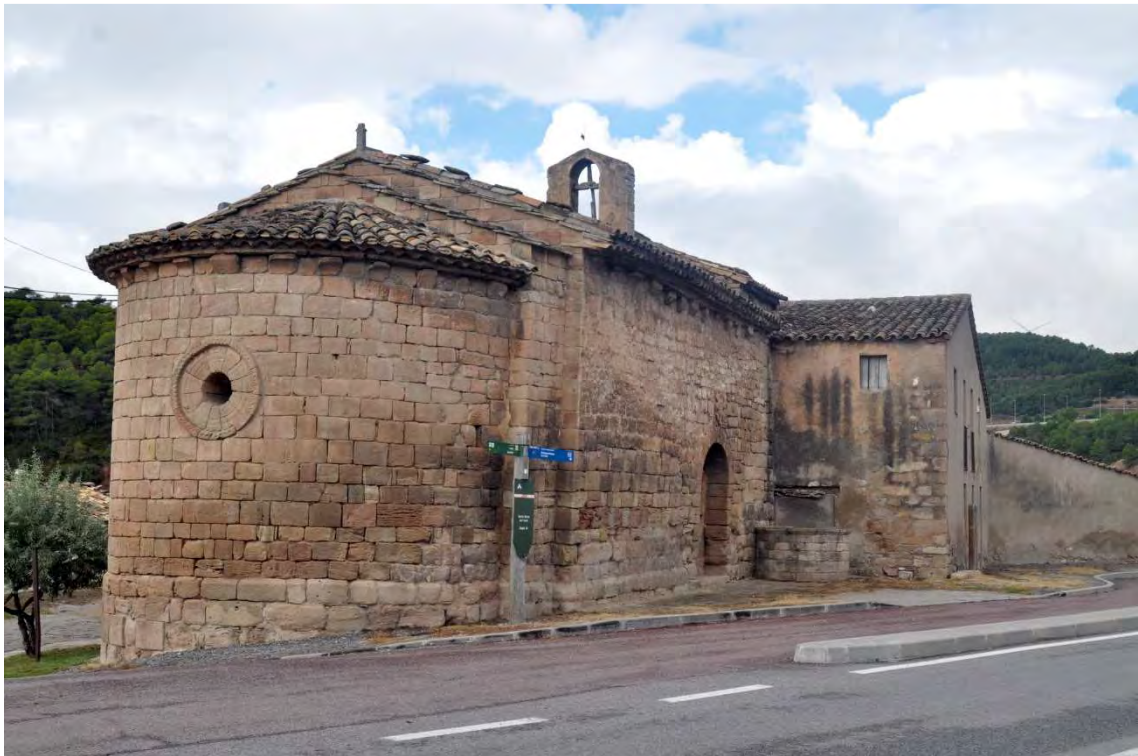
L'estat de conservació és acceptable; tot i això, es poden detectar algunes patologies pròpies de la manca de manteniment, com desgast en els carreus, salinitat (sobretot en el mur d'accés), humitats a les bases del murs, i també una gran quantitat de sutge al seu interior. Es pot observar també la pèrdua en alguns trams del morter que rejunta els carreus. La part millor conservada és la de l'absis, fruit d'una intervenció de millora realitzada fa uns 30 anys.

Les mènsules que enllacen els mur amb la coberta, i que es troben en l'absis i el mur nord, presenten un estat de conservació millor en l'absis, que en el mur.

Vista de la façana nord

- Neteja de pàtina als carreus de façana
- Realització de rasa de drenatge al mur nord, especialment entre pou i façana.
- Recuperació, reintegració i protecció de l'escut heràldic.
- Rejuntat mínim allà on sigui necessari, respectant materials i color original.
- Senyalització interpretativa de l'espai.

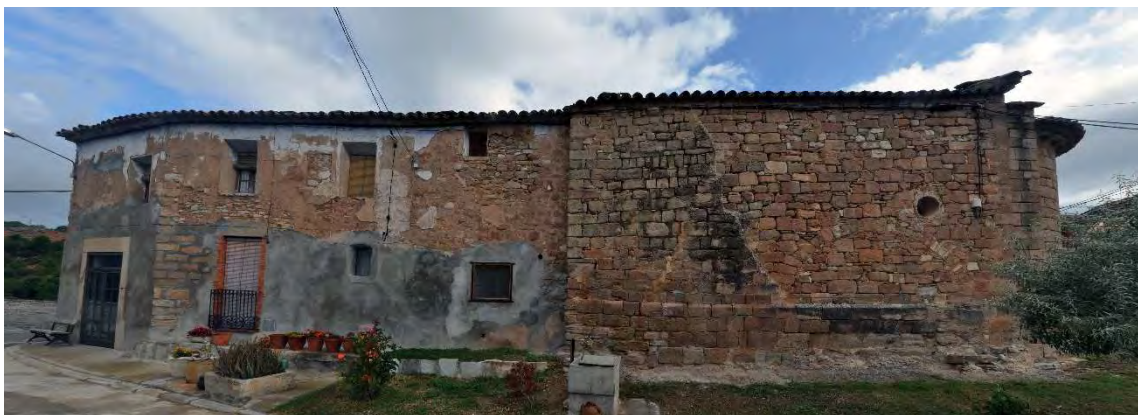
Cal fer esment de les diferents intervencions el mur sud, prou visibles, i que dibuixen un aparell més irregular que a la resta de murs. Són actuacions que semblen indicar, en una primera lectura dels paraments d'aquesta façana, un ensulsiament parcial, amb una reconstrucció posterior amb la intenció d'afegir una capella a la façana sud, que mai es va finalitzar.

Vista de la façana sud. A l'esquerra, l'habitatge adossat

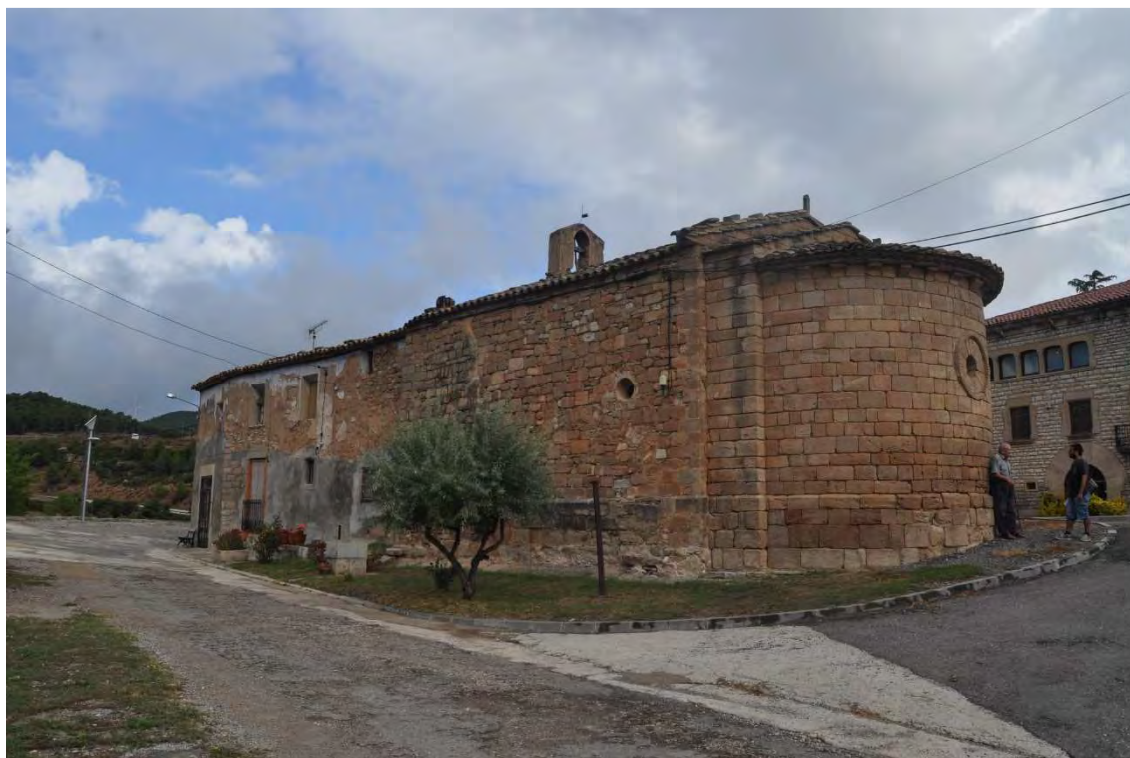
També cal esmentar la connexió amb l'habitatge veí: sembla ser que va existir una porta d'accés des de l'habitatge fins a l'església, actualment tapiada i arrebossada. No es pot establir una cronologia sense un estudi més acurat dels edificis, però es podria aventurar que és l'habitatge el que es construeix amb posterioritat a l'església.

Vista de l'absis, amb la façana sud, i l'edifici amb funcions d'habitatge

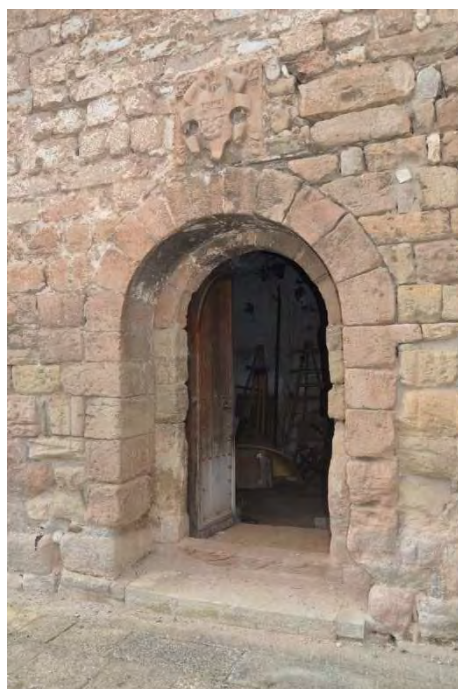
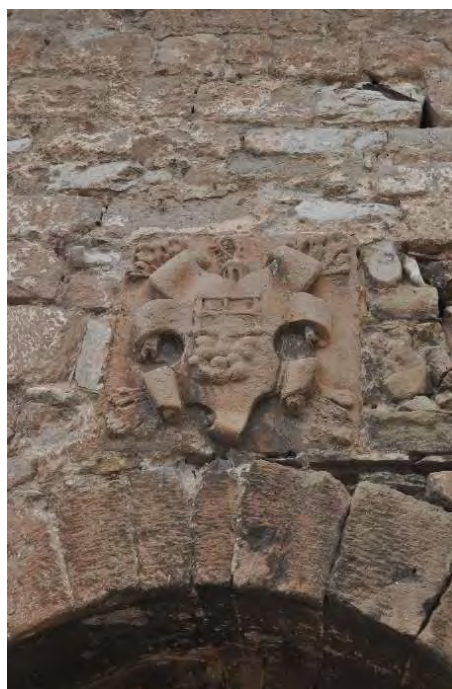
L'escut heràldic de Santa Cecília de Montserrat, el seu estat de conservació és correcte, però presenta també certes patologies observades en el mur. Es troba desgastat pel pas del temps.

El portal d'accés, adovellat, presenta les mateixes patologies, tant en el més recent, com en el primer. La porta, de doble batent, és de producció recent.

Vista de l'accés, i l'escut heràldic de Santa Cecília de Montserrat.

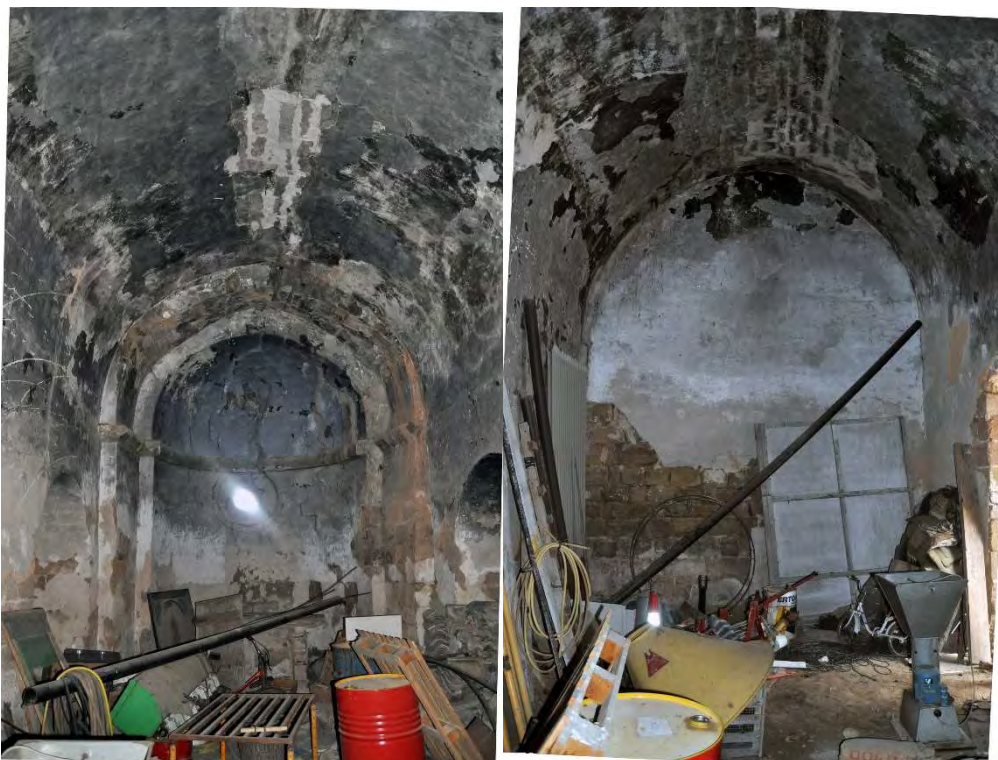
Pràcticament la totalitat dels murs interiors estaven arrebossat amb morter de calç, que es troba enfosquit pel sutge, possiblement per la combustió d'espelmes. Cal sumar-hi també humitats a les bases dels murs, especialment el mur nord.. Això ha provocat que en alguns sectors s'hagi perdut part d'aquest arrebossat. Al sector de l'absis es pot observar que aquest arrebossat, estava pintat lleugerament de color blau. No s'han pogut observar restes de pintures o altres elements.

Les capelles laterals, presenten les mateixes patologies en l'arrebossat. Tampoc presenten treballs escultòrics ni decoracions de cap mena.

Vista actual de l'interior amb una de les capelles laterals, i l'accés.

- Buidada d'estris. Cates de prospecció de pintures. Consolidació de paraments en bon estat, enrunat de paraments despresos. Neteja d'arrebossat existent.(si és possible)
- Lectura de paraments deixats vistos.
- Senyalització interpretativa de l'espai.

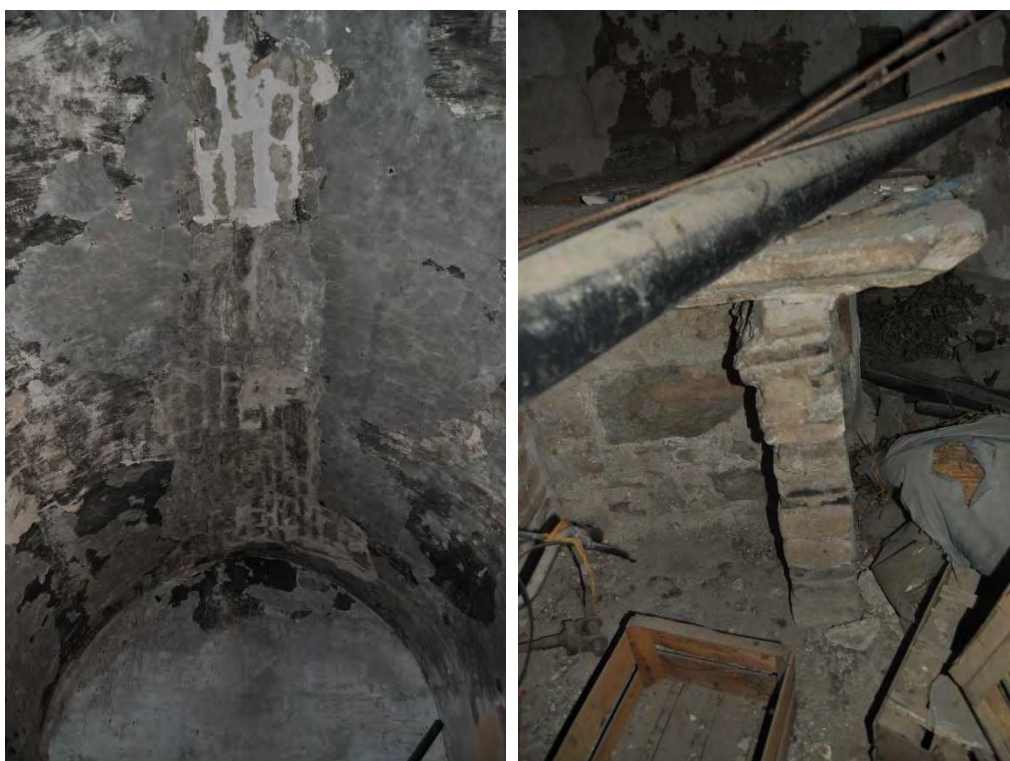
Format per una sola nau, amb volta de canó. En aquest espai es on s'observen les patologies més importants, fruit principalment de l'estat d'abandonament en que es troba des de fa dècades, actualment convertit en magatzem, i sense cap mena de manteniment.

L'altar, de petites dimensions i molt senzill, quasi no es pot observar degut a l'acumulació de diferents estris que hi ha. Està format per dues petites estructures de pedra, amb una llosana col·locada horitzontalment. Davant de l'altar, es forma un petit esgraó que separa l'altar de la nau, que dibuixa un frontal semicircular.

Vista actual de la vota de Canó, i del petit altar.

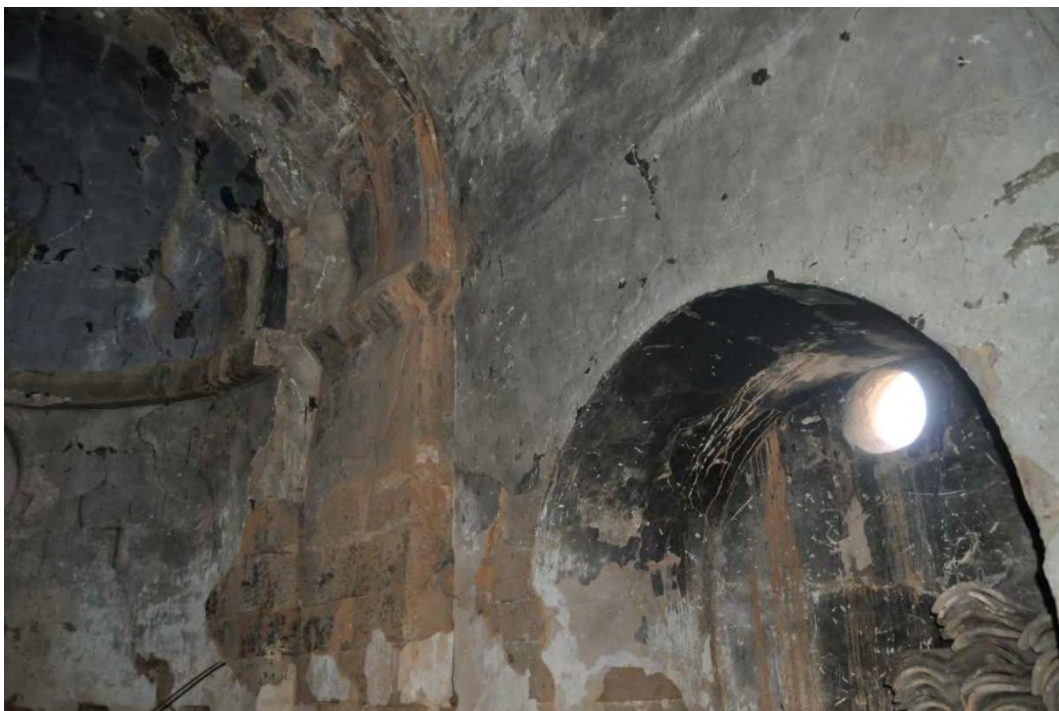
L'ull de bou, ben conservat a l'exterior, presenta a l'interior les mateixes patologies a l'arrebossat que podem observar a la resta de murs de l'interior. Cal esmentar que es troba lleument desplaçat del centre de l'absis, cap a l'esquerra (cap a l'est).

Vista actual de l'absis i una capella lateral al mur sud.

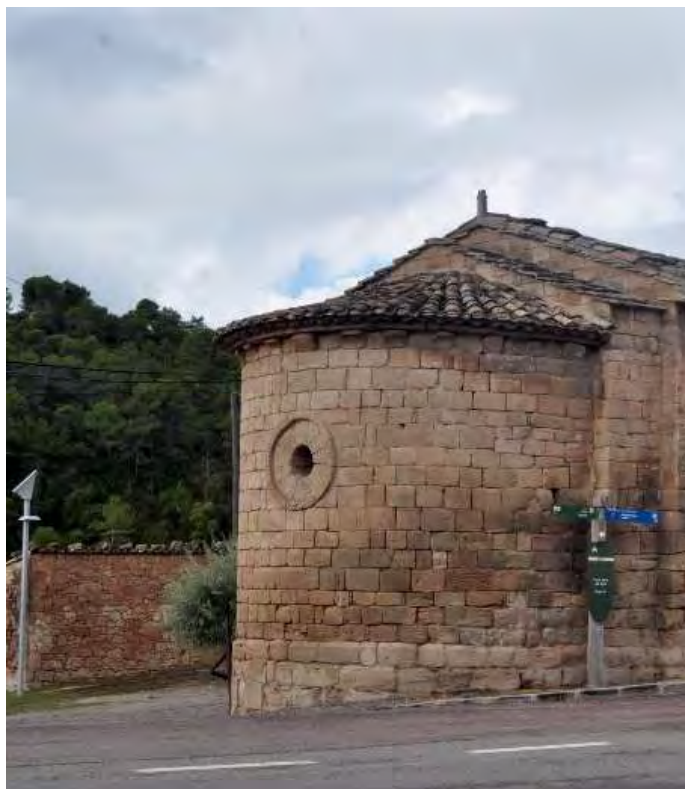
La coberta es troba en un bon estat de conservació, aparentment. No es poden apreciar humitats ni entrades d'aigua a l'interior. S'haurien de programar revisions periòdiques de manteniment i revisar si alguna teula es troba en mal estat.

Vista de la coberta, al sector de l'absis.

- Desbrossada i neteja.
- Retirada de sediments.
- Seguiment arqueològic en cas de renovació de coberta
- Consolidació de l'estructura.
